**Заключение № 053/11-503**

**«Исследование устойчивости к атмосферной и контактной  
коррозии элементов винтовых соединений несущих конструкций  
НФС и СПК»**

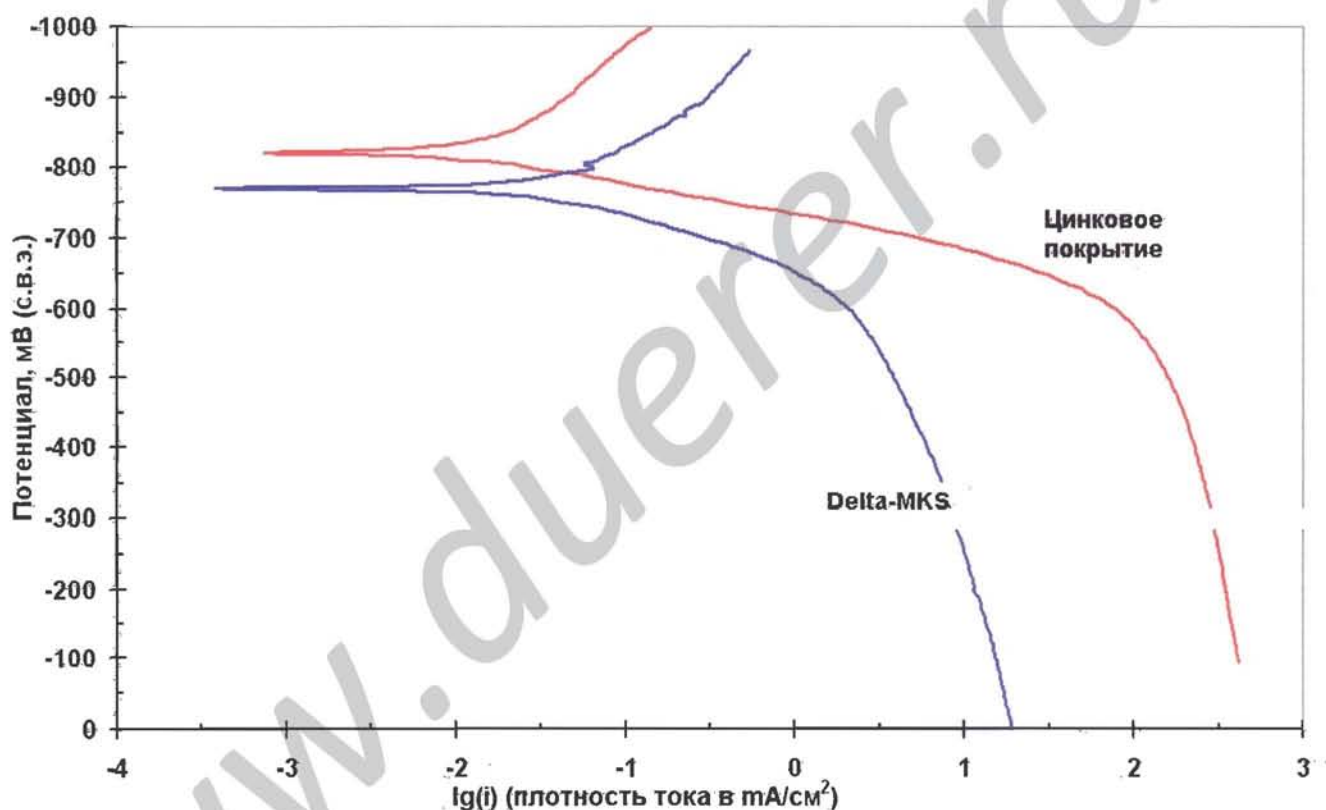
В результате исследований установлено, что равновесный потенциал коррозии деталей с покрытием Delta-MKS ( $E_2 = -0,75$  В) положительнее, чем потенциал винтов с цинковым покрытием ( $E_1 = -0,80$  В) (рис. 7).

Поляризуемость деталей с покрытием Delta-MKS при потенциалах от  $E = -0,6$  В и выше на порядок больше, чем у винтов с цинковым покрытием. Соответственно, скорость растворения покрытия Delta-MKS значительно меньше, чем цинка.

Рис.7. Потенциодинамические поляризационные кривые винтов с покрытиями Delta-MKS и цинковым в растворе 5%-го хлорида натрия (NaCl) при температуре 25°C.

Таким образом, сравнительный анализ результатов электрохимических испытаний, позволяет заключить следующее: наибольшую коррозионную стойкость в данных условиях имеют детали с покрытием Delta MKS по сравнению с цинковым покрытием.
